XIII^e
CONGRÈS
INTERNATIONAL
DE LA VIABILITÉ
HIVERNALE

*Analyse d'une accidentologie particulière
observée sur chaussée sèche et salée*

S. Poissonnier / J. Livet / A. Bazile

SETRA-CETE de l'Est

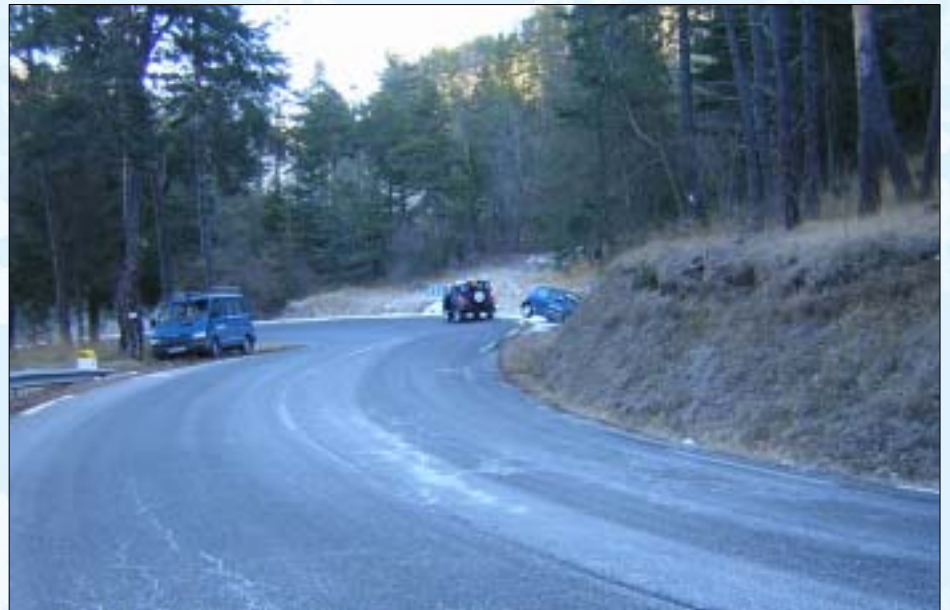
Accident relevé le 19 décembre 2007 – Hautes Alpes Source: CG 04

Accidentologie hivernale observée sur des chaussées ayant bénéficié de salages répétés, sensés, a priori, les protéger.

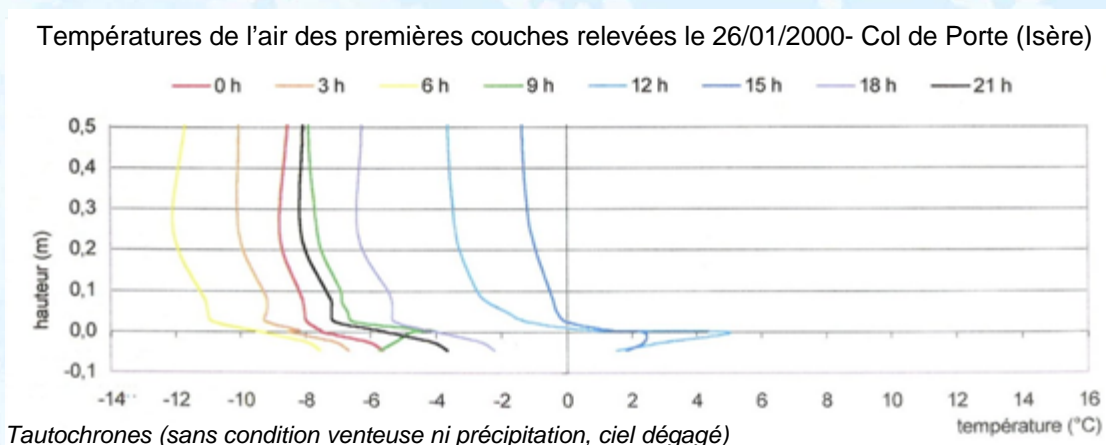
Test n°2- Étude du gradient de température et d'humidité à la verticale d'une chaussée

- Par nuit et ciel dégagé, la pellicule d'air au contact du revêtement a un contenu en vapeur d'eau supérieur à celui observé à 1,50m: potentialité de formation de gelée blanche ou de dilution de saumure

Tautochrones (sans condition venteuse ni précipitation, ciel dégagé)

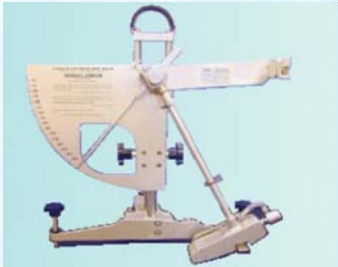
Pendule SRT – Essai suivant NF EN 14-231

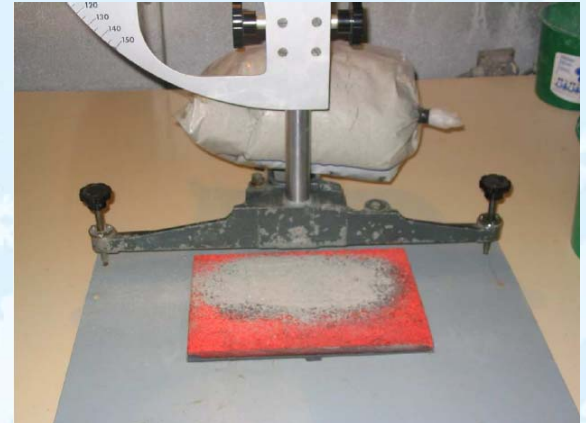
Dispositif de mesure sur réplique de chaussée, fines de NaCl Dosage 2

- Baisse importante du niveau d'adhérence sur les surfaces contaminées

Contaminant	Variation coef. SRT (écart absolu)	Variation coef. SRT (écart relatif %)
NaCl Dosage 1	25	29
NaCl Dosage 2	20	24
Talc Dosage 1	34	40
Talc Dosage 2	34	40

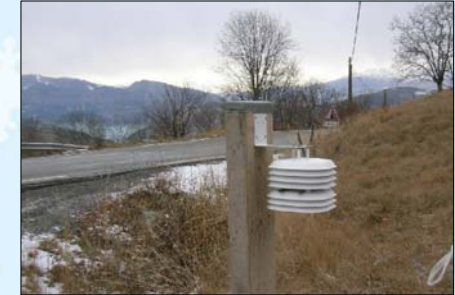
✓ Instrumentation de l'itinéraire (Ta, U)

Signature thermohydrigue RD900 (Hautes Alpes):

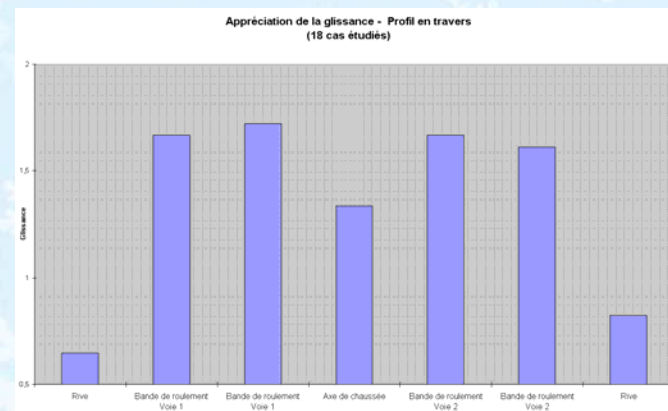
✓ Influence du trafic

- Diminution de l'adhérence avec l'augmentation du trafic
- Glissance dans les bandes de roulement

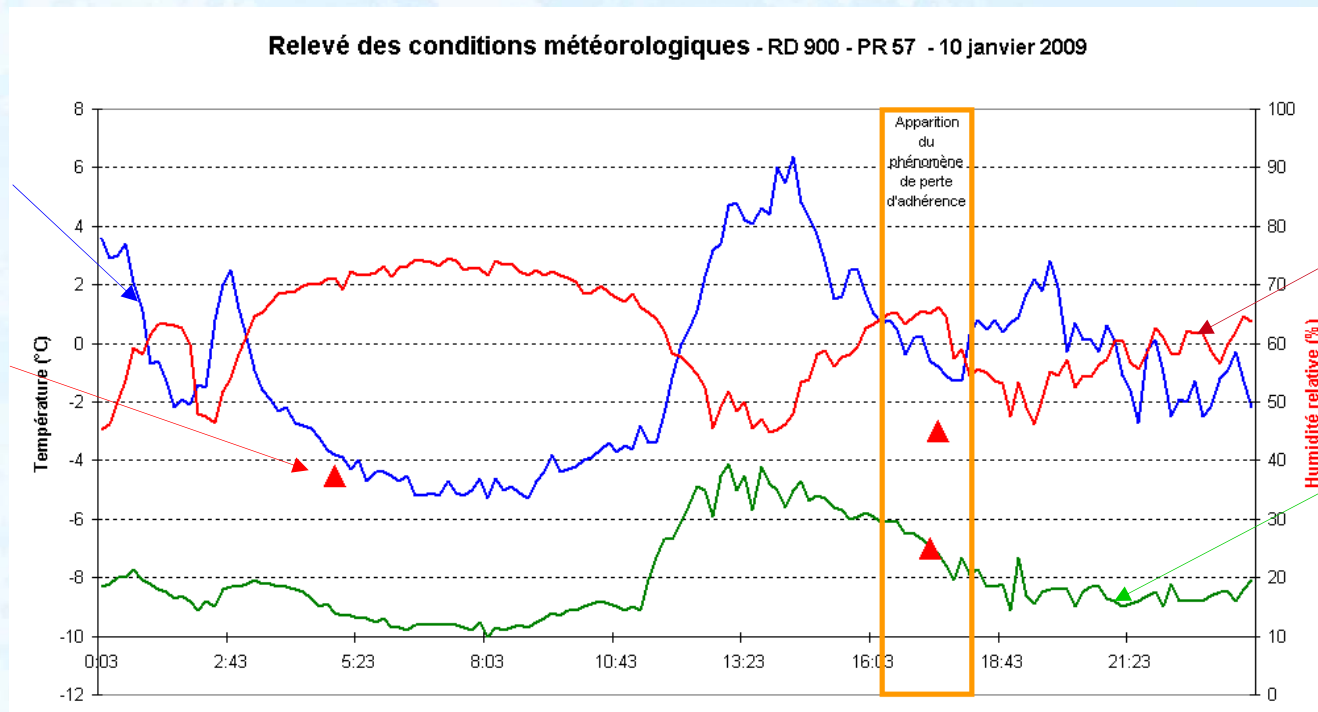
✓ Conditions météorologiques dans une situation type

→ Humidité relative inférieure à 75%

- ✓ Concentration de la saumure
- ✓ Recristallisation du chlorure de sodium

→ Températures de surface voisines de la température du point de rosée

- ✓ Dépôt éventuel d'humidité sur la chaussée

→ Température de surface très faibles

- ✓ présence d'hydrohalite ($\text{NaCl} \cdot 2\text{H}_2\text{O}$) + saumure saturée?

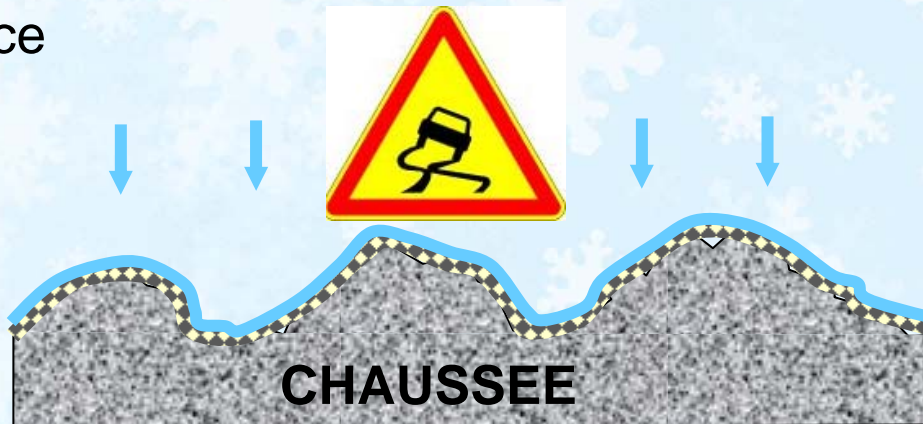
4- Réhumidification de la chaussée

par transport par les pneumatiques de saumure saturée des zones humides et/ou par faible dépôt d'humidité par condensation solide ($T_s < T_d$ et $T_a < 0^\circ\text{C}$)

5- Lubrification de la surface de la chaussée, réduction notable du niveau d'adhérence

- Définir lieux et périodes d'apparition préférentielle du phénomène
- Mise en place d'une signalisation adéquate
- Amélioration locale de la gestion des eaux de ruissellement
- Mise en place de dispositifs d'anticipation des phénomènes météo-routiers
- Formation des personnels
